# 東日本大震災緊急報告

## 公共施設の被災状況と地域生活のひずみ

## 災害時の医療の継続と医療施設の役割

## 公共文化施設の被災状況と復旧への断片

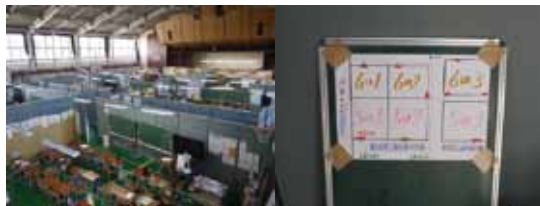
写真23 体育館内部。イベント用のパーティションは板段ボールのように自立させるためにジグザグに置く必要がなく、教室・通路の有効スペースが大きくなった【仙台市 西多賀小】  
写真24 センチ単位で体育館の寸法を測し、プランを作成したという。ステージは英語活動や少人数指導に使われている【仙台市 西多賀小】

校舎の一棟が被害を受けた仙台市・西多賀小では、5・6年生計6学級が体育館を仕切って教室としている。プレハブ教室も検討したが、3月時には資材の入手の見通しがなかったため体育館を使用することにした。当初は板段ボールを立てていたが、後にイベント用パーティションの寄付があった。教室スペースは校舎と同じ8m四方の寸法が確保されている。音が問題となるため、一方の学年が体育で不在の間にもう一方の学年は音楽の授業をするといった時間割の調整をしている。
