# 東日本大震災緊急報告

## 公共施設の被災状況と地域生活のひずみ

## 災害時の医療の継続と医療施設の役割

## 公共文化施設の被災状況と復旧への断片

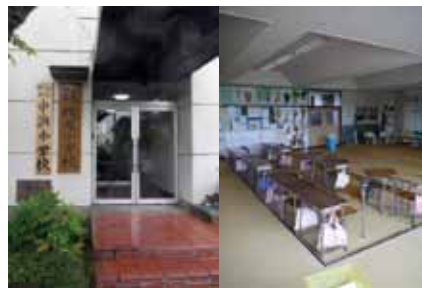
写真19 津波の直撃を受けた校舎。躯体は残るが、内部は破壊されている【山元町 中浜小】  
写真20 床がめくれた体育館【山元町 中浜小】

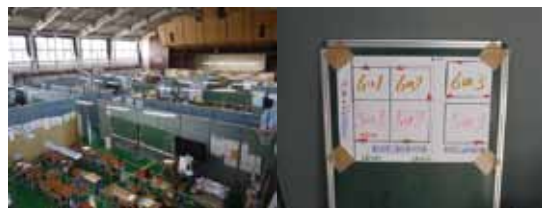
写真23 体育館内部。イベント用のパーティションは板段ボールのように自立させるためにジグザグに置く必要がなく、教室・通路の有効スペースが大きくなった【仙台市 西多賀小】  
写真24 センチ単位で体育館の寸法を測し、プランを作成したという。ステージは英語活動や少人数指導に使われている【仙台市 西多賀小】

校舎の一棟が被害を受けた仙台市・西多賀小では、5・6年生計6学級が体育館を仕切って教室としている。プレハブ教室も検討したが、3月時には資材の入手の見通しがなかったため体育館を使用することにした。当初は板段ボールを立てていたが、後にイベント用パーティションの寄付があった。教室スペースは校舎と同じ8m四方の寸法が確保されている。音が問題となるため、一方の学年が体育で不在の間にもう一方の学年は音楽の授業をするといった時間割の調整をしている。

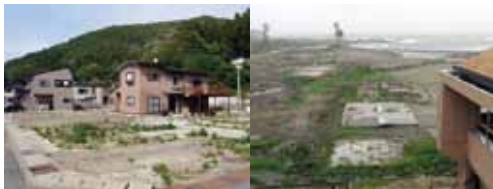
写真28・29 周辺住宅地の被災状況も異なる。左は住宅・住民が残る岩泉町小本小学校周辺。右は学校を残して構造物が流出した山元町中浜小周辺
